舟山隆昇船业有限公司“9.16”一般爆燃 事故调查报告

2023年9月16日下午15点12分左右，在舟山隆昇船业有限公司1号码头2号泊位东2档香港籍散货船“上海精神（SHANGHAI SPIRIT）”轮3号舱甲板上，作业人员在更换液压管过程中，高压液压油瞬间从液压管法兰端口喷出，遇点火源后发生爆燃。事故造成2人重伤，直接经济损失约180万元。

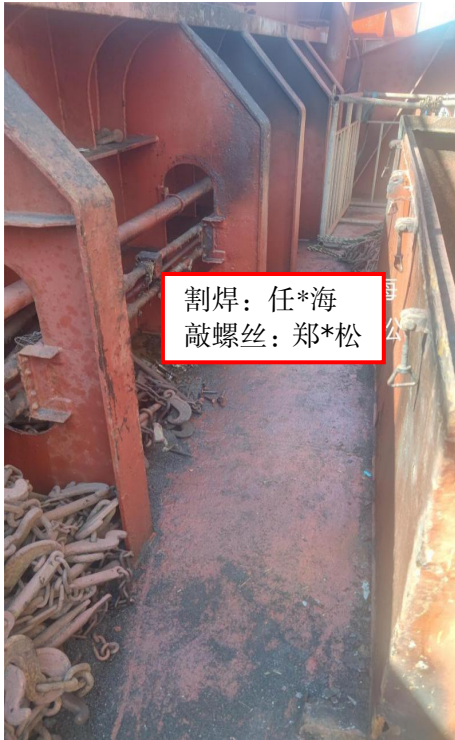
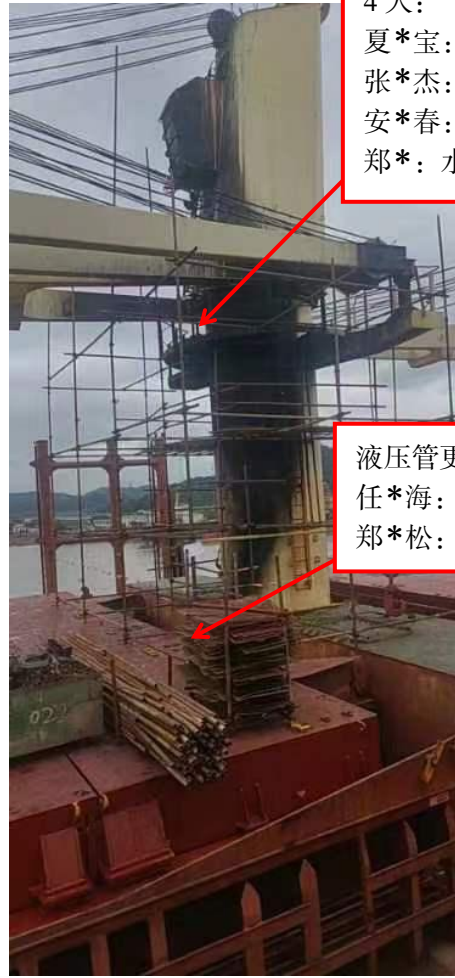
现场示意图

1. 事发现场情况。事发现场位于舟山隆昇船业有限公司1号码头2号泊位东2档香港籍散货船“上海精神(SHANGHAI SPIRIT)”轮上，船艏朝东停靠，船上共4个货舱，船艏至船尾分别为4号舱、3号舱、2号舱、1号舱。3号舱与2号舱之间有一2号克令吊，高度为20m，距甲板9.6m的高度有一直径约4m的克令吊旋转平台，平台周围有高1.1m的护栏。事发作业点位于3舱前甲板（长约15m，宽约为1.4m）中间区域的法兰前，涉事的两根液压管规格为 $\Phi 34*3000\text{mm}$ ，分别为上方的进油管和下方的回油管，两根管道各有一个方形法兰连接（法兰规格：对角中心距90mm，内孔直径32mm），每个法兰用4个M12*50mm的螺栓固定，现场勘验时，8个螺帽均被切割掉，进油管法兰的上方外侧螺栓已被敲出，放置在法兰顶部，两个法兰上均有灼黑痕迹，作业点位垂直上方的2号克令吊上也有大面积烧焦痕迹。法兰下方甲板上放置了一把气割枪，舱口围横向纵板上放置了一把敲渣锤、两个螺栓、一个黄油枪、两个U型扣。3舱右的上方进油管为新更换状态。

割焊：任*海
敲螺丝：郑*松

克令吊旋转平台上方培训
4人：
夏*宝：外协服务工程师
张*杰：水手长
安*春：大副
郑*：水手

液压管更换作业区域2人：
任*海：动火人
郑*松：辅助工

1. 引起爆燃原因。作业人员更换 3 舱前液压管前，未手工拆除第一节回油管以提前释放压力。3 舱盖处于“人”字型状态，顶升不到位，且仅用木楔暂时固定舱盖导向轮，未采取有效的制动措施，液压管由于舱盖下滑重力影响产生高压，液压油自法兰端口急速喷出，雾化后和空气混合，遇点火源引发爆燃。

2. 事故伤害扩大原因。事发当时，在涉事3舱前甲板的垂直上方克令吊旋转平台上，有船员与船东外协4名人员在开展培训，船厂与船方未做好作业安排的对接，构成了上下垂直作业面的交叉作业，下方作业面发生爆燃，火焰灼烧到上方旋转平台，造成事故伤害扩大。
